La construcción fortificada medieval

Historia, conservación y gestión

**JORNADAS TÉCNICAS SOBRE
HISTORIA DE LA CONSTRUCCIÓN MEDIEVAL
Montiel (Ciudad Real), 20-22 de septiembre de 2017**

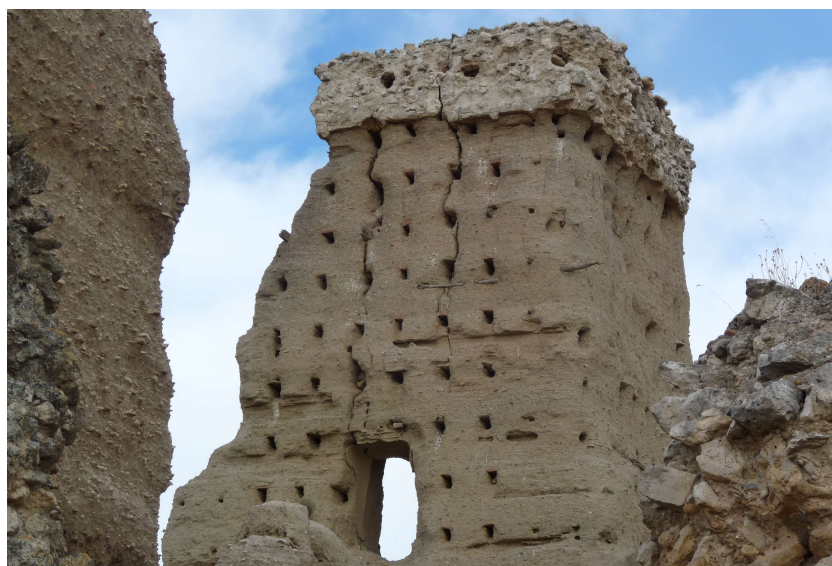
Figura 23. Castillo de Palenzuela. El desprendimiento y pérdida del calicostrado ha dejado a la vista los encadenados horizontales en cada uno de los niveles constructivos de las torres

El encadenado de madera del castillo de Palenzuela ha quedado a la luz debido a la ruina y la pérdida del calicostrado. Se advierte un empleo masivo de los atados perimetrales, que se repite en cada nivel constructivo de la tapia de tierra. Se conservan bastantes rollizos de unos 15 a 20 cm de diámetro, mientras que en otras partes la madera se ha descompuesto y sólo se aprecia el negativo dejado en la tapia de tierra. Estos encadenados horizontales se sitúan en la parte exterior de la fábrica, uno por nivel, y están atados en las esquinas.

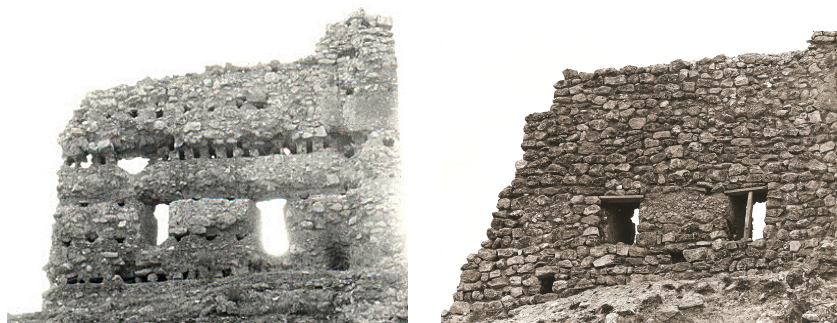
Figura 5. Ejemplo de enmascaramiento de fábricas históricas en la intervención de 1982-1983 (Archivo de la Fundación Miguel Fisac)

Ésta es precisamente una de las consecuencias más graves de los múltiples errores cometidos. El principal de ellos tal vez sea la falta de estudios previos, tanto de carácter general sobre el yacimiento, como, sobre todo, de carácter específico sobre las fábricas históricas a abordar. La falta de colaboración entre los arquitectos directores y otros profesionales especialistas en patrimonio dio lugar a la comisión de importantes errores tanto en la interpretación de la ruina, como en la identificación de aparejos y técnicas constructivas, y en la lectura de las secuencias estratigráficas murarias. Así:

- se tapiaron indebidamente algunos vanos de gran importancia documental, con la consiguiente distorsión de los recorridos históricos del monumento;
- se ocultaron multitud de marcas constructivas que aportaban información decisiva para la correcta interpretación de las técnicas empleadas en origen, y no se respetó el módulo de los elementos que constituyeron la obra histórica, de modo que los paramentos de restauración deformaron, modificaron y enmascararon la naturaleza constructiva de la obra sobre la que se intervenía;
- se ocultaron o invirtieron relaciones estratigráficas clave para el conocimiento de las secuencias constructiva e histórica del conjunto.

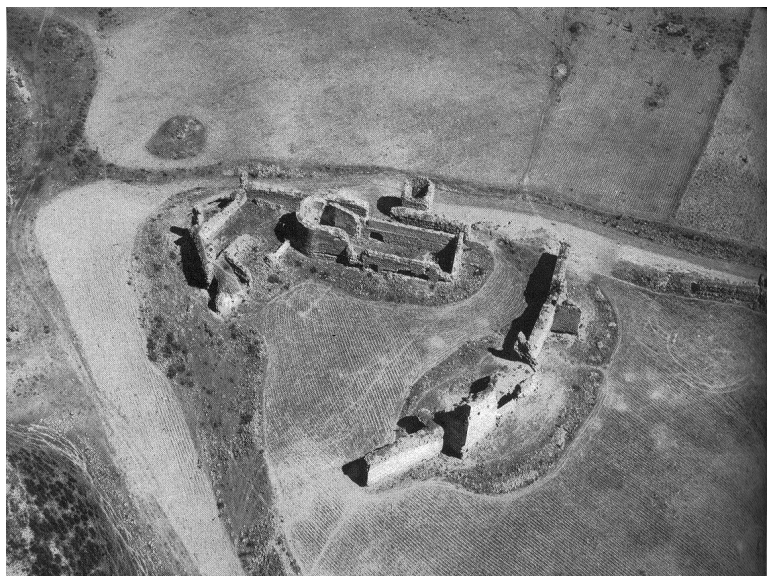
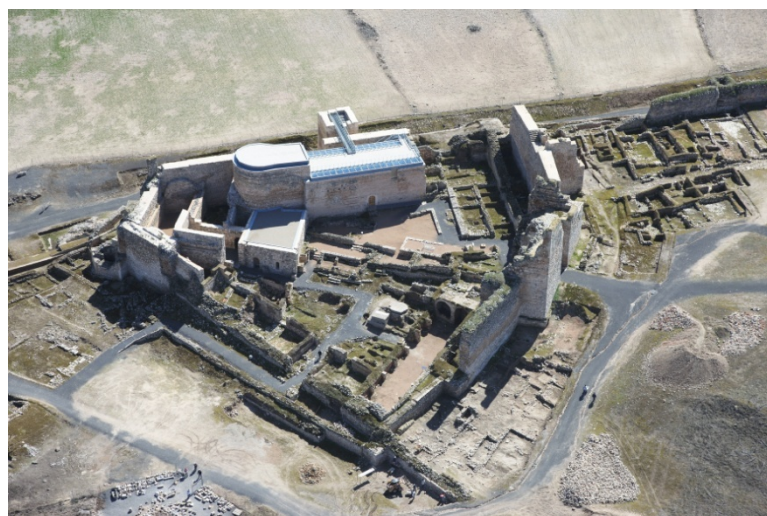
Figura 6. Vistas aéreas del alcázar de Calatrava la Vieja, antes de las intervenciones (Sarthou 1979), y después (Mac Fotográfica, 2009)

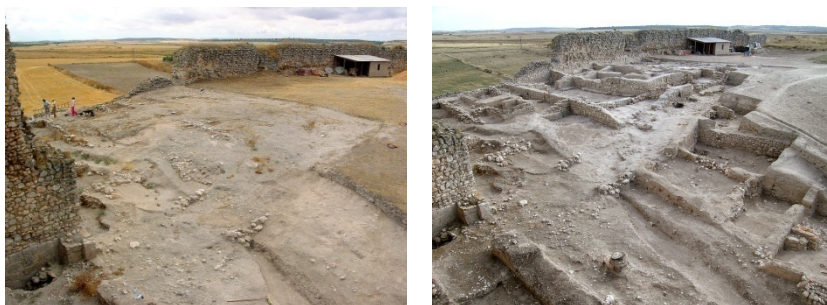
Figura 7. El sector sureste de la medina, antes y después de su excavación mediante la combinación de estrategia en área abierta y procedimiento estratigráfico (Archivo de Calatrava la Vieja)

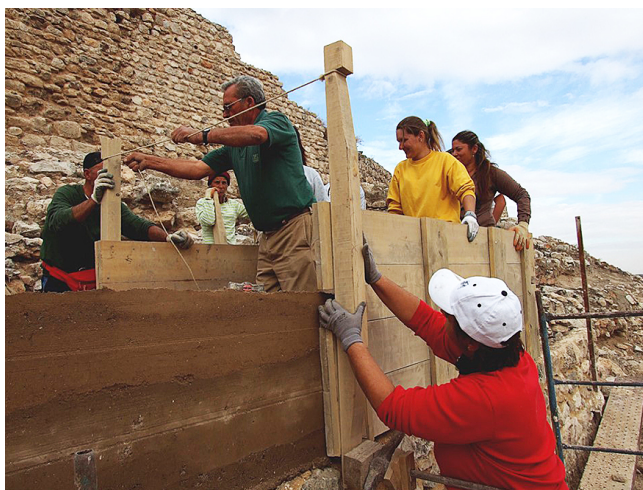
Figura 8. Trabajos de restauración con técnicas tradicionales de tapiería, ejecutados por el Taller de Empleo 2008-2009 (Archivo de Calatrava la Vieja)

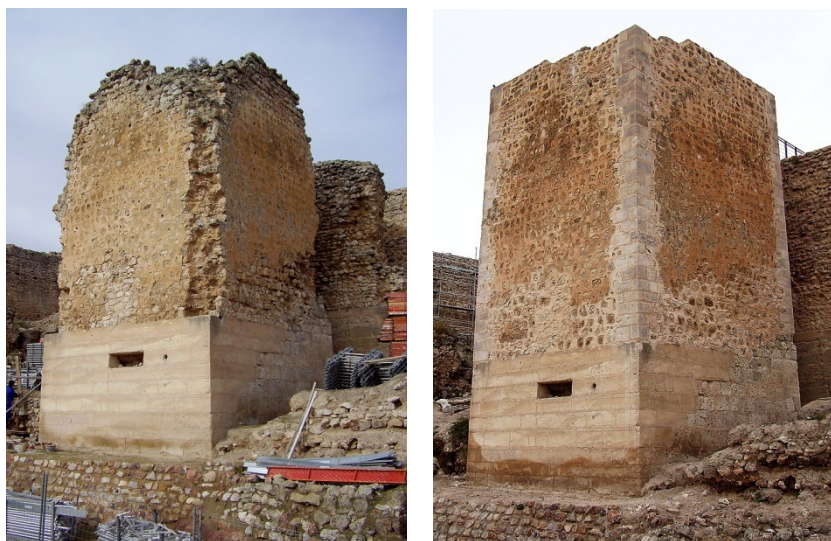
Figura 10. La torre albarrana omeya, antes y después de su restauración. Se observa la aplicación de los criterios enunciados (Archivo de Calatrava la Vieja)

Con respecto al tratamiento de las coronaciones, se evitó recomponer las fábricas por encima de la cota máxima conservada para impedir que la restitución entrase en el terreno de la hipótesis. No obstante, para la protección de las coronaciones de los muros de mampostería o ladrillo (en especial de los aparecidos en excavación arqueológica) se recurrió al añadido de algunas hiladas de sacrificio destinadas a recibir y absorber las agresiones de los agentes ambientales. En las estructuras de mayor envergadura, la coronación se protegió con capas de mortero hidrófugo dotadas de vertiente a ambos lados para evacuación de aguas pluviales.

En la determinación de las cotas de coronación, se crearon líneas de remate escalonadas para evitar la aparición de aristas de perfil visualmente agresivo, y para transmitir la idea de continuidad de la obra original en cotas superiores. El escalonamiento se adaptó con la mayor precisión posible a las variaciones de cota de la superficie de arrasamiento preexistente.

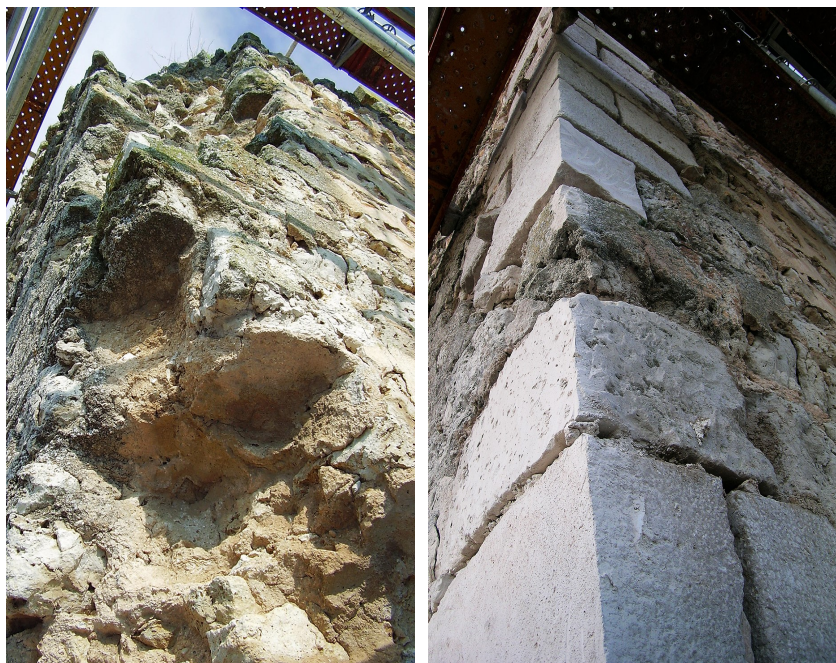
Figura 11. Detalle de la restitución de sillares desaparecidos en la esquina suroeste de la misma torre, a partir de las marcas dejadas en el mortero por los originales (Archivo de Calatrava la Vieja)

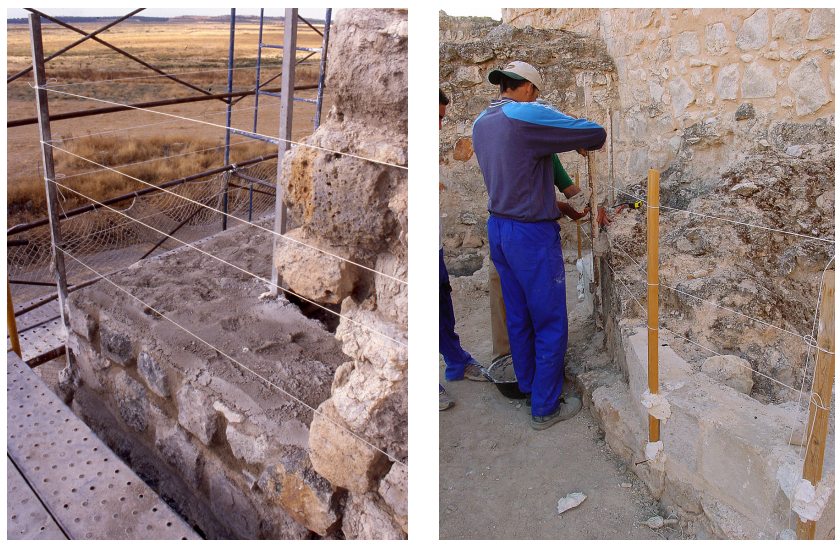
Figura 12. Ejemplos de replanteo inicial con reglas y cuerda (Archivo de Calatrava la Vieja)

Dado que los movimientos de tierra y el estudio previo habían sido ya realizados por el programa de investigación, cada intervención restauradora comenzaba con el replanteo inicial de la obra. La lectura de las marcas constructivas conservadas —líneas de fraguado diferencial, alveolos dejados por las piezas desaparecidas, agujales, fronteras...— permitía conocer con un elevado grado de precisión datos constructivos esenciales acerca de las fábricas a restituir, tales como la altura original de las hiladas de sillería o mampostería, o de los cajones de encofrado desaparecidos, y el módulo exacto o aproximado de las piezas a reponer. Estos detalles eran reproducidos a pie de obra, previamente al comienzo de la intervención propiamente dicha, mediante el empleo de reglas y cuerda siguiendo las directrices de la obra original, lo que permitía hacer una evaluación previa real del volumen de obra a ejecutar y facilitaba la selección de los elementos y la realización de ajustes.

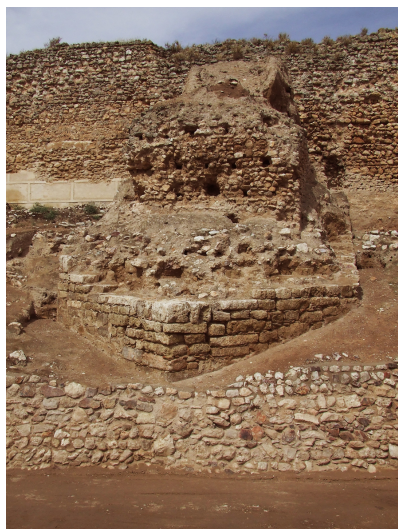
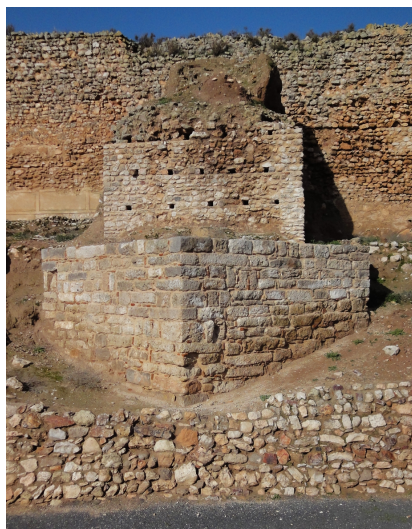
Figura 13. La torre pentagonal de la medina, antes y después de su restauración. Se observa la reproducción de las marcas constructivas en la mampostería encofrada de la parte superior (Archivo de Calatrava la Vieja)

En las obras encofradas —tanto de mampostería como de tierra—, resultaba esencial la identificación de todas y cada una de las marcas constructivas propias de esta técnica: juntas horizontales entre tapias sucesivas de tapias, juntas verticales o fronteras entre tapias consecutivas de la misma hilera, agujales, improntas de rejonés... Su preservación tras la intervención restauradora era imprescindible para la adecuada percepción de la realidad constructiva original de este tipo de estructuras. Todas estas marcas fueron reproducidas en la cara vista de los muros en su posición exacta original.

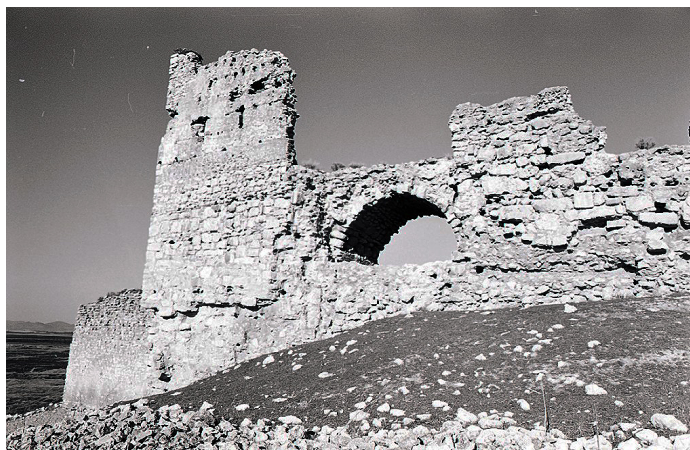
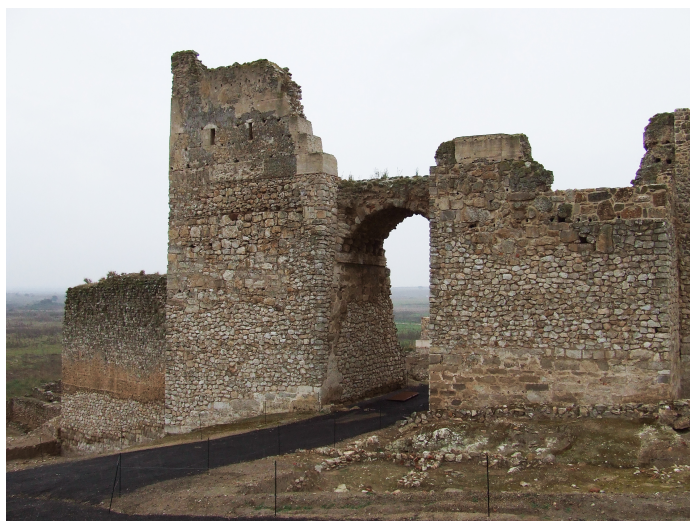
Figura 14. El arco triunfal, antes y después de las intervenciones (Archivo de Calatrava la Vieja)

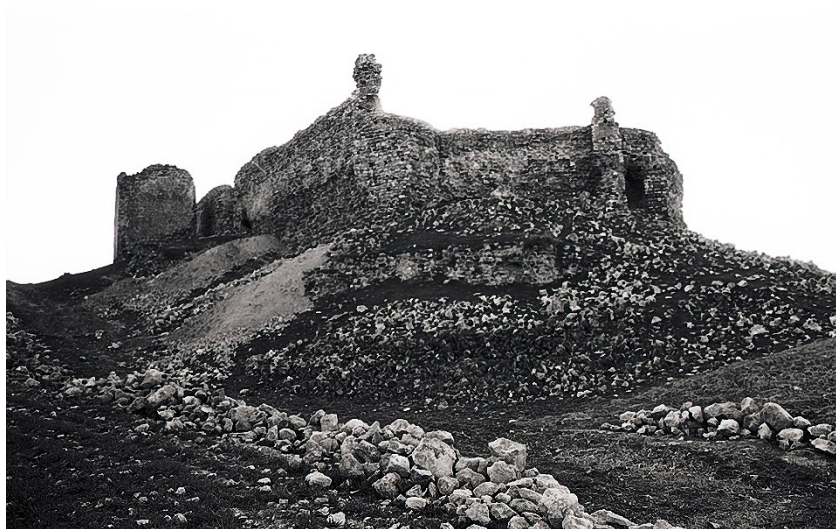
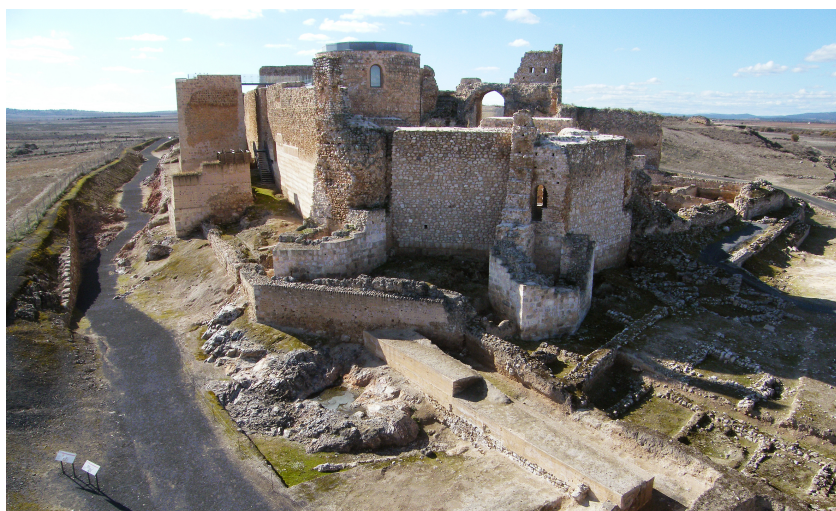
Figura 15. El frente oriental del alcázar, antes y después de las intervenciones (Archivo de Calatrava la Vieja)

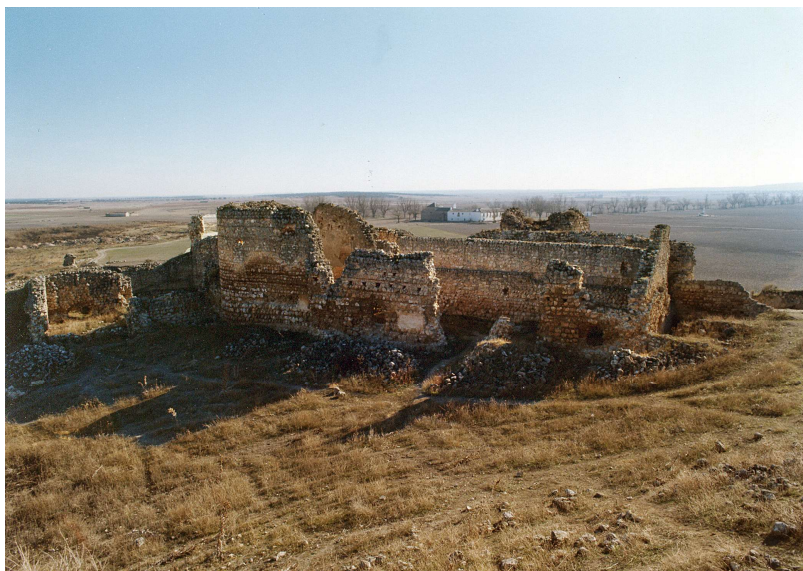
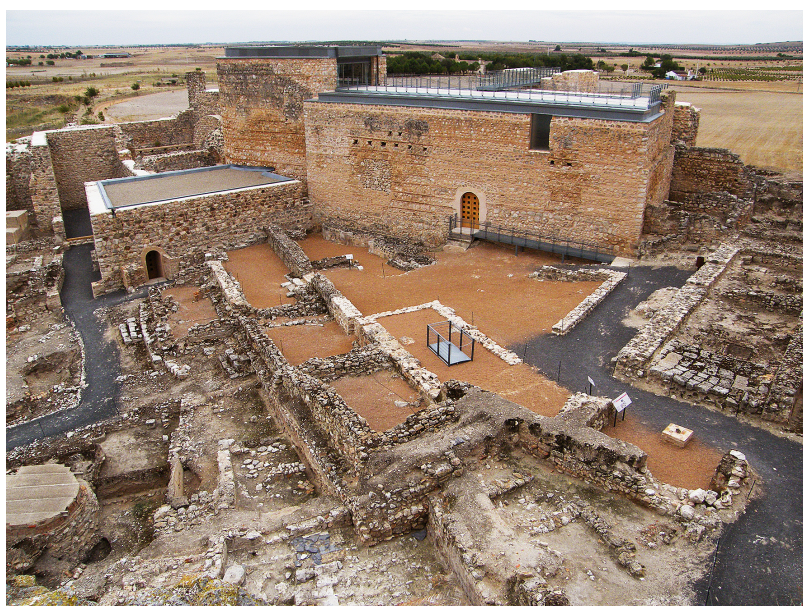
Figura 16. El edificio conventual de la orden de Calatrava, antes y después de las intervenciones (Archivo de Calatrava la Vieja)

Para la trabazón de las fábricas de restauración se empleó casi siempre mortero de cal y arena de composición y coloración similar al de la obra original. Los morteros sobre base de cal presentan un grado de plasticidad y transpirabilidad óptimo para la conservación de los materiales de construcción tradicionales. Permiten el intercambio de humedad con el ambiente de un modo natural, lo que hace posible la evacuación de las humedades capilares por convección. Además, absorben las deformaciones y los movimientos propios de las fábricas históricas, y en consecuencia reducen el riesgo de fractura de los materiales que las conforman. Por último, su contenido en sales es reducido, lo que evita la aparición de eflorescencias y la subsiguiente pérdida de densidad de los elementos constructivos sobre los que se aplica (Alejandre 2002, 100-101).

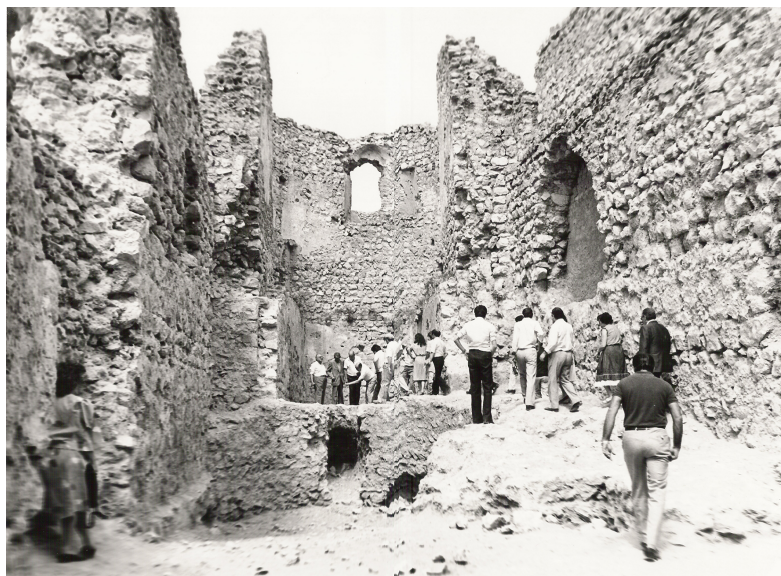
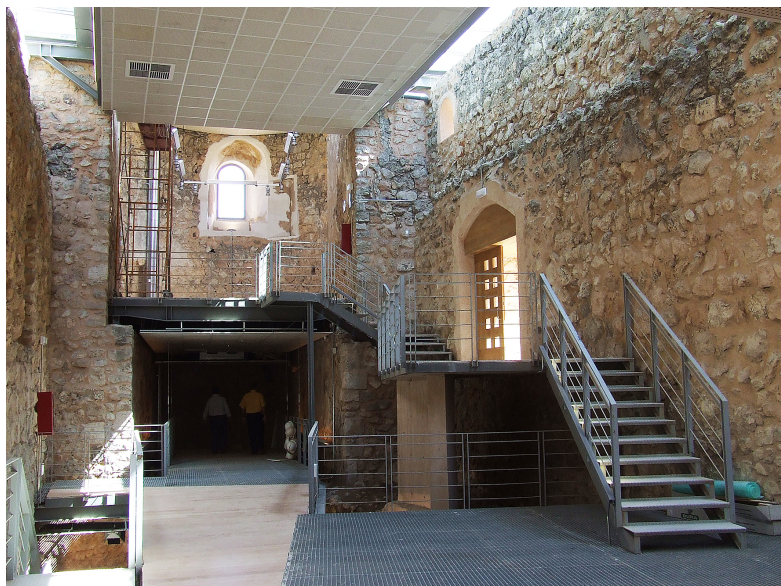
Figura 17. El interior de la iglesia de los calatravos, antes y después de su rehabilitación (Archivo de Calatrava la Vieja)

Durante las intervenciones restauradoras de la década de 1980, la citada iglesia había quedado reducida a un mero contenedor vacío, despojado de todos los niveles de uso y recorridos que le eran propios. En estas condiciones, la reutilización del espacio era enormemente dificultosa, pues existía un riesgo evidente de que la nueva realidad formal a construir resultase ajena a las condiciones históricas y funcionales del inmueble. Por ello, era imprescindible evitar que el nuevo uso introdujese perversiones en la comprensión del contenido espacial del edificio. Se trataba de compaginar los criterios de restauración y rehabilitación, sin perder de vista factores como la destacada volumetría de la iglesia de los calatravos en el conjunto del alcázar, sus características formales, su evolución en el tiempo, su valoración paisajística, y sus posibilidades de musealización y gestión cultural. La dimensión rehabilitadora de la intervención se planteó a partir del concepto de apropiación social de los contenedores monumentales. En cualquier caso, los criterios de actuación sobre fábricas históricas se mantuvieron también en este caso dentro de los previamente establecidos para el resto de intervenciones (Hervás 2016, 628).

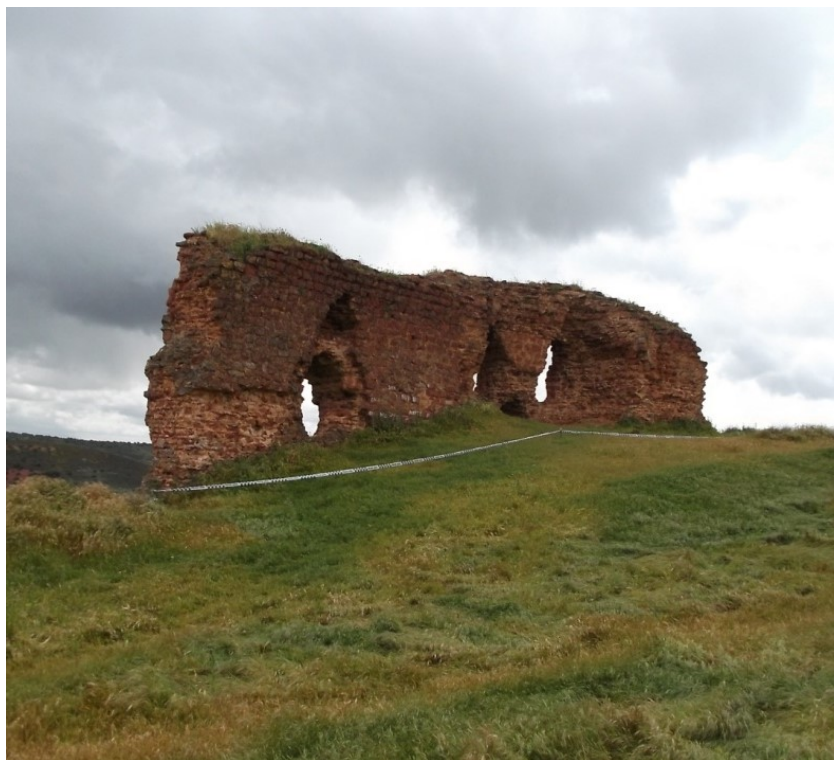
Figura 4. Estado de conservación de la fortaleza en 2012

La principal patología correspondía a causas antrópicas ya que el castillo había sido usado desde su abandono como cantera de materiales constructivos por los vecinos del entorno. Después de la Guerra Civil este proceso de deterioro se aceleró;⁹ el expolio de los elementos pétreos de las murallas se incrementó de manera significativa. Esto provocó que se vieran acrecentadas las causas físicas como las fisuras y grietas en lienzos y torres, especialmente acusados en los lienzos 6 y 7 en el frente sur, así como los lienzos 10 y 11 del frente norte. En dichos lienzos, el volumen de pérdida era tan acusado que el 50% estaba perdido, incluso llegaba al 70% de pérdida volumétrica en el lienzo 10.

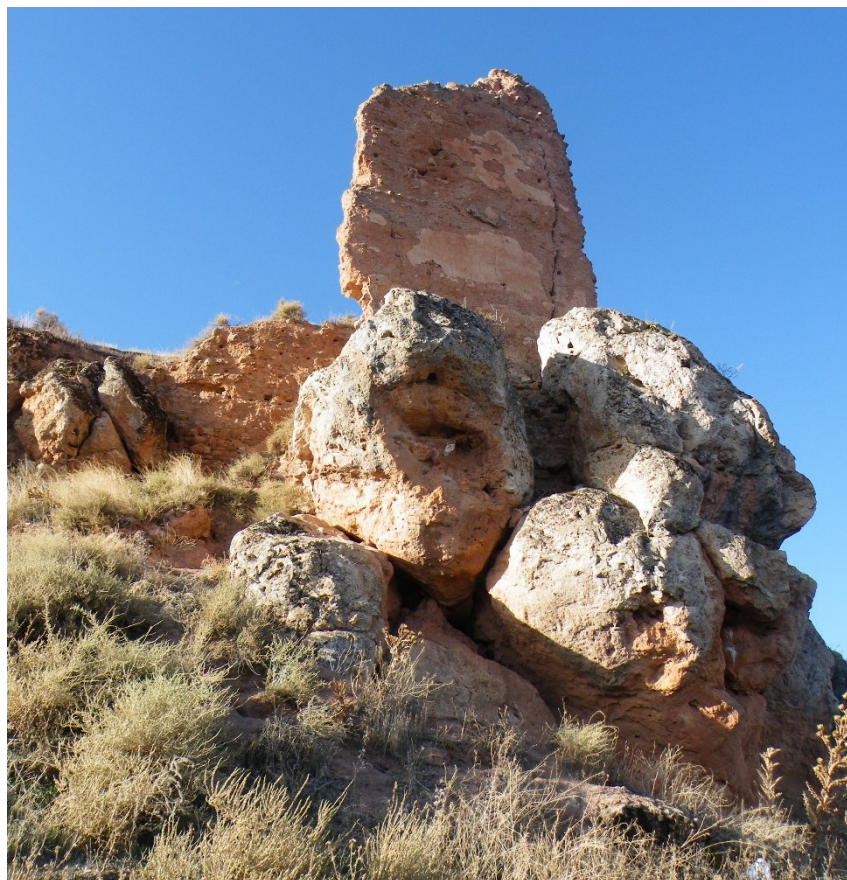
Figura 5. Vista general de la torre del Gallo sobre la que se asienta el castillo

Las grietas presentes en los paramentos eran visibles en varios puntos de la fortaleza, tanto en la unión de los lienzos como en los huecos de antiguos vanos debido a una mayor pérdida volumétrica y disgregación continua del núcleo interno. Se pueden destacar las grietas situadas al sureste de los paramentos en el lienzo 7, correspondiendo con el tramo entre la torre 16 y torre 17 así como la propia torre 17 y la torre 18. Las existentes en el lienzo 10, especialmente acusadas por la gran oquedad presente entre la torre 10 y torre 11 así como la torre 11, 12 y 13. Pero sin duda la grieta más acentuada se localizaba en el cubo redondo (torre 14), ocasionada probablemente por el desplazamiento del propio cerro testigo, constituido por toba-travertino donde se apoya el castillo.

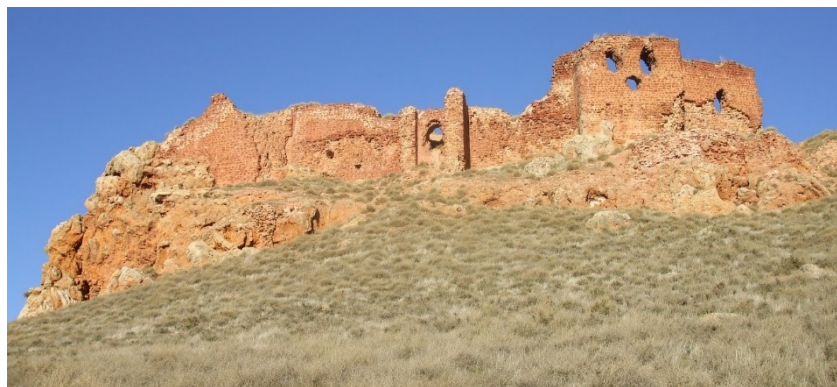
Figura 6. Estado de conservación de la zona sur del castillo de la Estrella en 2013

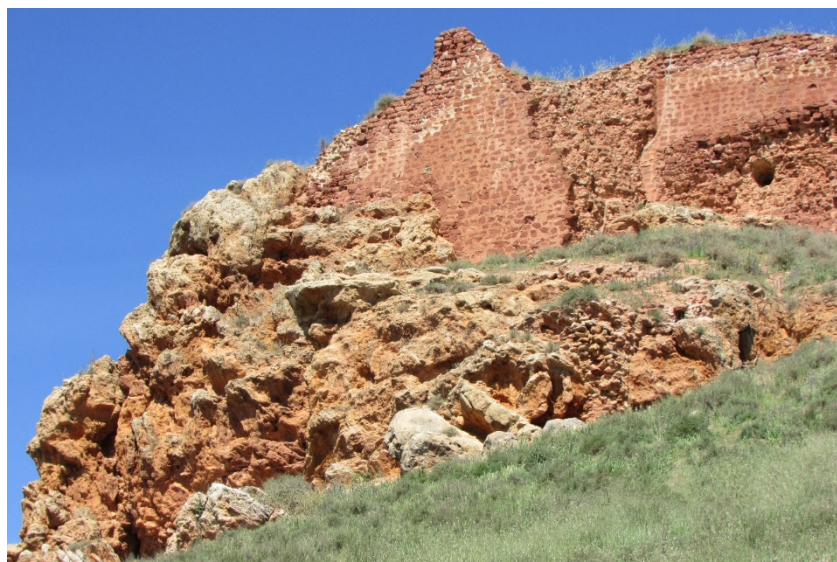
Figura 7. Detalle de la toba-travertino sobre la que se asienta el castillo en la zona de suroeste

Otra de las principales dificultades a las que nos enfrentamos es la inestabilidad del propio cerro, sobre el que asientan las estructuras. Probablemente los sedimentos inferiores, correspondientes a las arcillas del Triásico, al ser extremadamente blandos y erosionables puede ocasionar que se pierdan los apoyos de la toba-travertino sobre la que se asienta el castillo.

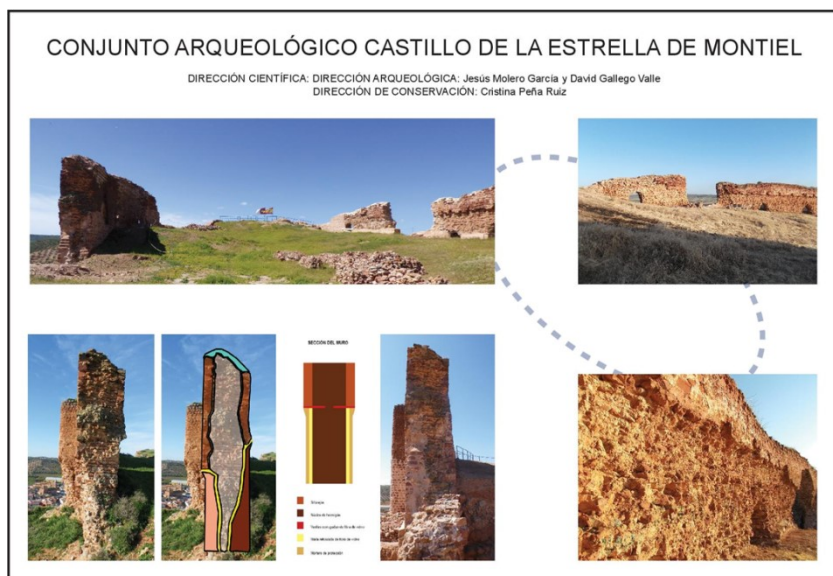
Figura 8. Uno de los paneles empleados en la visita técnica que ilustra el precario estado de conservación en el que se encontraban las estructuras en 2012. En las imágenes de la parte inferior izquierda se aprecia la sección del lienzo 6 con las fases de intervención

Dada la envergadura de la fortaleza los trabajos se han ido realizando en diferentes fases de trabajo y durante varios años, tal es el caso del lienzo 10 o el lienzo 11 (2013-2015), o el lienzo 6 y el lienzo 7 (2014-2016). Por tanto, en los lienzos se fueron realizando una serie de encofrados reforzando el núcleo interno y respetando el sistema constructivo original de hiladas de treinta centímetros de altura, con el forro de sillarejos de arenisca y mortero de cal interponiendo malla reticulada de fibra de vidrio, diferenciando de esta forma la intervención realizada. En esta fase, valorando del volumen de pérdida, se fueron reforzando los mismos con cosidos puntuales mediante el uso de varillas de fibra de vidrio corrugadas.

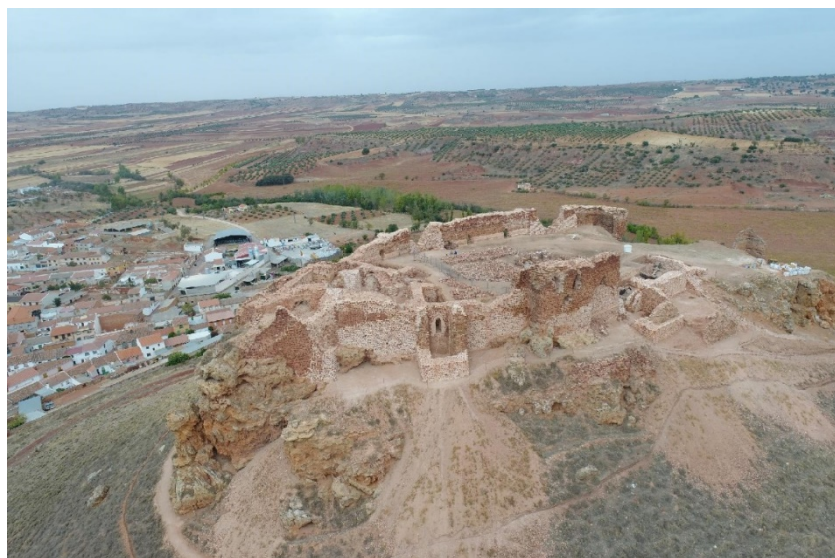
Figura 9. Estado de conservación de la zona sur del castillo de la Estrella en 2017

En otros casos, como sucede en la torre 12 y 14 o los lienzos 6, 10 y 11, la reintegración volumétrica fue completa en la totalidad de la pérdida. Por tanto, los trabajos consistieron en la reposición de los sillarejos hasta alcanzar la totalidad de la superficie perdida para poder volver a identificar en planta. La colocación del sillarejo se ha hecho respetando al máximo la fábrica original y utilizando los materiales extraídos del propio yacimiento diferenciando en todo momento la intervención mediante malla reticulada de fibra de vidrio y el mortero de restauración.

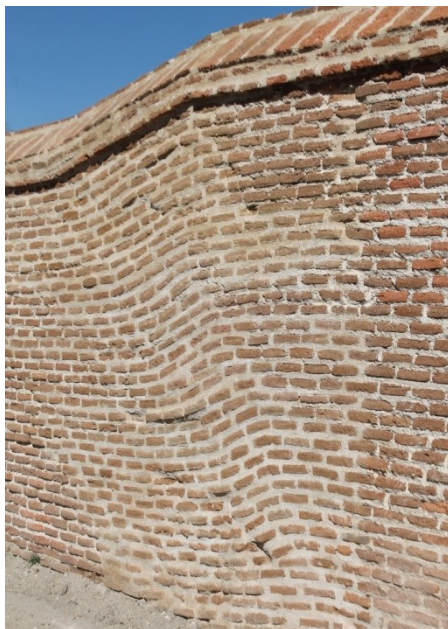
Figura 1. Ejemplo de la capacidad de deformación de morteros de junta de cal en Boadilla del Monte (Madrid)

Derivado de ello, la propiedad fundamental es la capacidad de adherencia a los elementos que va a unir, junto con la capacidad de deformación, habiendo de ser ésta similar o superior a la del soporte. La importancia de ésta última queda de manifiesto en la investigación desarrollada por Hayen (2004) sobre el comportamiento mecánico de fábricas de ladrillo con varios tipos de morteros de junta. En dicha investigación, en la que se emplearon tres tipos de conglomerantes: cemento, cal hidráulica y cal aérea en pasta, destaca que, a pesar de las diferencias en términos de resistencia a compresión de los morteros (en el que el de cemento soporta 25 veces más tensión que el de cal en pasta), la fábrica con mortero de cemento sólo soporta el doble de tensión respecto a la

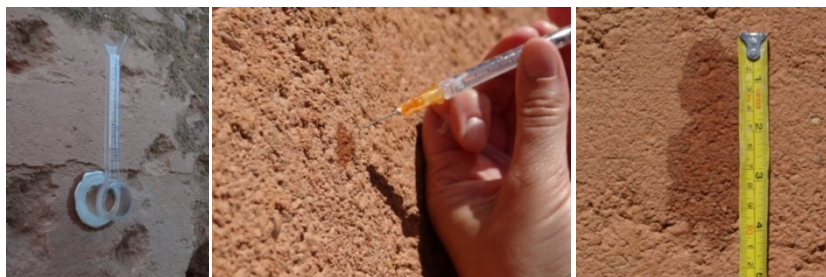
Figura 2. Ensayos de comportamiento hídrico. (a) Ensayo de absorción de agua bajo presión; (b y c) Ensayos de absorción de agua sin presión; (b) Ensayo de absorción (c) Ensayo de escurrimiento (Montoya 2016)

Además del ensayo anterior, la profesora Soledad García Morales ha diseñado dos ensayos muy sencillos para evaluar la capacidad de absorción (y secado) de agua sin presión, así como la capacidad de escurrimiento de una superficie. Estos ensayos consisten en dejar caer una gota de agua o 1ml de agua, respectivamente, sobre la superficie objeto de estudio. En el primer caso, se toma nota de la huella dejada por la gota (Figura 2b), indicándonos la capacidad de absorción de agua de una superficie; mientras que, en el segundo, se mide la huella dejada por el agua al caer y, por lo tanto, evalúa la capacidad de escurrimiento de la superficie (Figura 2c).

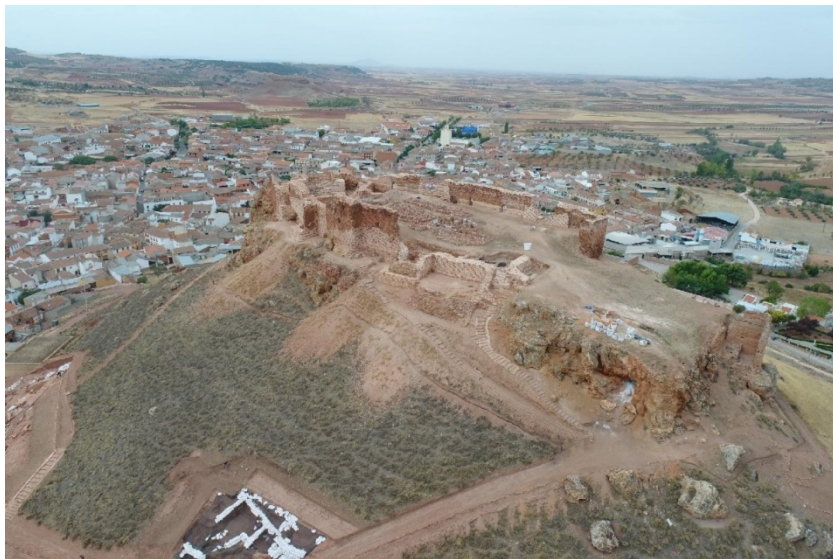
Figura 3 Foto aérea del Castillo donde se puede distinguir los afloramientos de toba sobre los que se asientan los cimientos del castillo y en la parte inferior los materiales de edad Triásico (arcillas y areniscas rojizas), y su altura respecto a la llanura

El cerro donde se asienta la fortaleza alcanza los 960 msnm (100 metros sobre la llanura), y está constituido por intercalaciones de areniscas y terrenos arcillosos de color rojizo del periodo Triásico. En su parte superior se encuentran afloramientos calcáreos en forma de tobas mucho más modernos (Cenozoico) que dan un resalte del terreno y sirven a su vez de cimentación para muros y torres. Para la construcción del edificio defensivo se sirvieron fundamentalmente de materiales que se encontraban en el entorno y sus alrededores cercanos (figura 3).

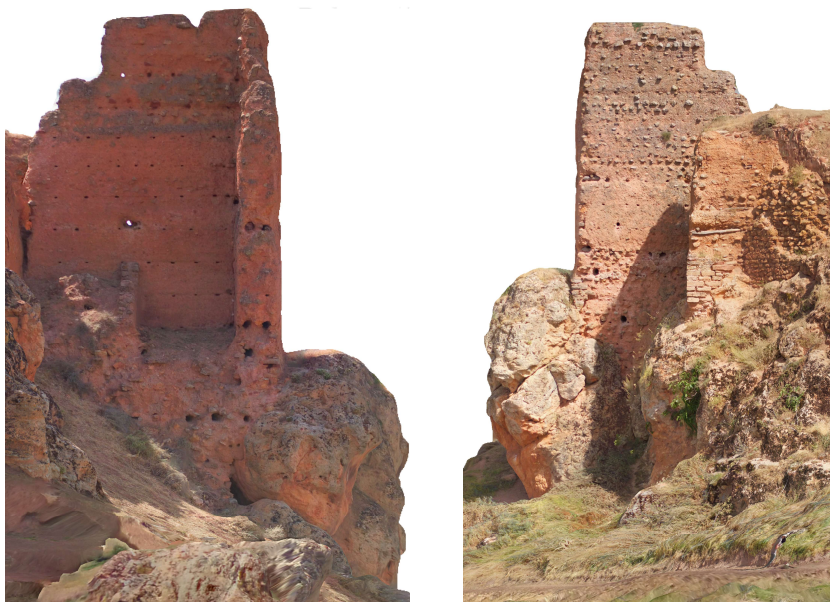
Figura 4. Fotogrametría del muro Noroeste de la torre del Gallo. Interior (izquierda) y exterior (derecha) (fuente: D. Gallego)

Se ha realizado un levantamiento fotogramétrico, por ambas caras, de las dos secciones de muro (noreste y noroeste) que permanecen en pie (figuras 4 a 6) a partir de los cuales se ha identificado la posición de los mechinales de las agujas y se ha contrastado la posición relativa entre una y otra cara, hilada por hilada, pudiéndose comprobar que no hay correspondencia entre ambas ni parece existir un patrón que se repita (figura 7). Esto indica que se trataba de medias agujas (sensiblemente planas), un ejemplo claro de adaptación del sistema de agujas pasantes propio de muros de menor espesor en construcciones domésticas, al aumentar el espesor de los mismos y dificultar por tanto su recuperación durante el proceso constructivo (Canivell y Graciani 2015).

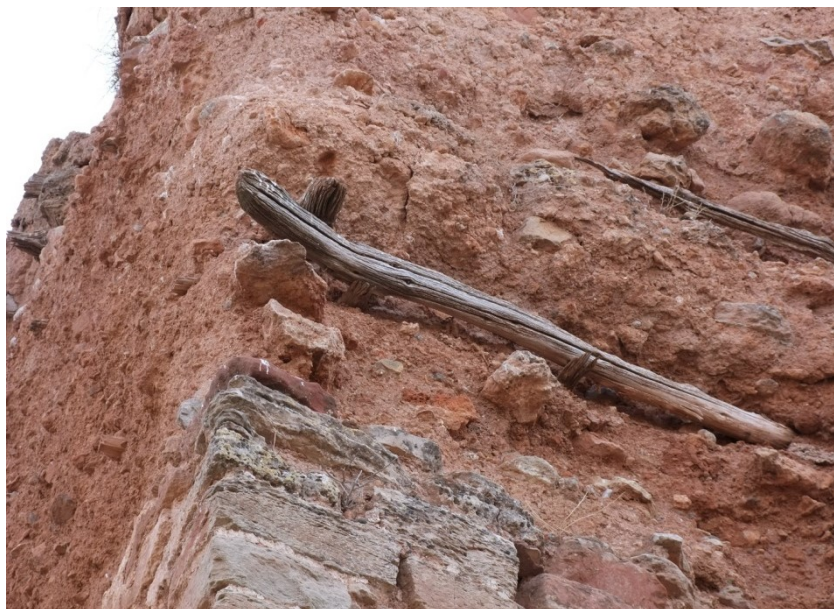
Figura 9. Rollizos de madera de sabina embutidos en el muro (fuente: F. Castilla)

Una característica peculiar es la colocación de dos rollizos de madera de sabina de diámetro 15 cm dispuestos en el interior y paralelos al muro apoyados cada 3 hiladas de los cajones de la tapia, de los cuales se puede apreciar tan solo dos de ellos y del resto el hueco en su continuidad. En las esquinas de la torre se sitúa otro rollizo encima de los dos paralelos colocado oblicuamente. El encuentro de los rollizos se realiza mediante un ensamble a media madera pero solo con un rebaje en la cara superior de cada redondo para evitar su desplazamiento (figura 9). La función de estos zunchos de madera es la de reforzar el muro de los esfuerzos a flexión a los que pueda estar sometido. El hormigón tiene una presencia de cal (como demuestra el análisis químico realizado) y piedras muy significativa, en especial en los cajones inferiores donde prácticamente se asemeja a un mortero (argamasa) de cal. En la zona interna de los cajones existe de una mayor proporción de tierra en relación con la cara exterior, lo que hace pensar en la existencia de una costra de cal, que en cualquier caso no se detecta a simple vista.

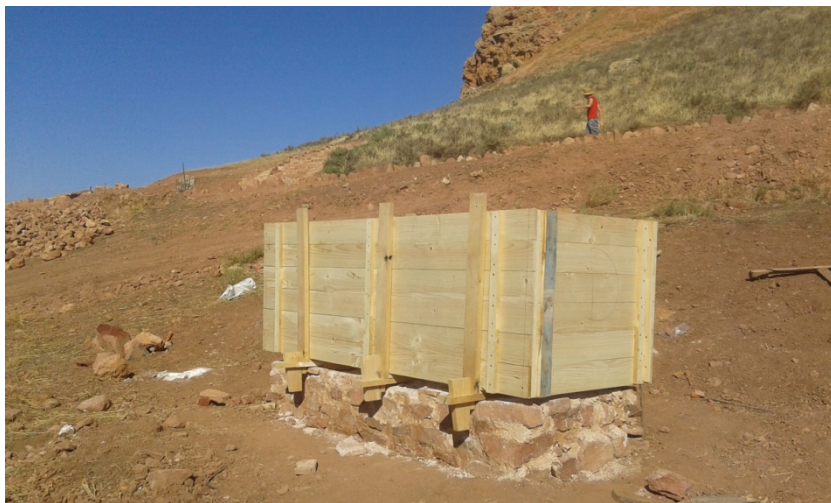
Figura 14. Tapial montado sobre el zócalo de mampostería y relleno de canto y tierra compactada (fuente: F. Castilla)

Dado que se trata de un elemento que debía permanecer en el conjunto, e integrarse visualmente con el entorno, se realizó con fábrica de mampostería de piedra y mortero de cal y arena similar a las del resto de fábricas de época medieval que se están restaurando en el recinto de época cristiana (figura 14), dejando en este caso los huecos de las agujas en la última fila para su colocación posterior.

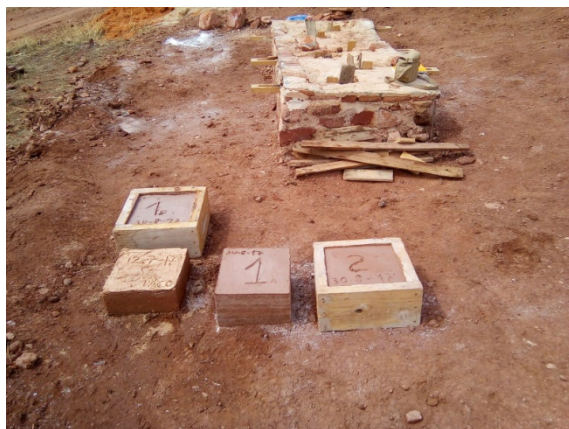
Figura 15. Muestras de tapia con distintas dosificaciones, previas a la ejecución del muro experimental (fuente: D. Gallego)

Las probetas se realizaron con moldes desmontables de 25 x 25 cm y 15 cm de altura, de modo que permitiesen reproducir la textura real del hormigón de tierra con todos sus componentes (figuras 15 y 16).

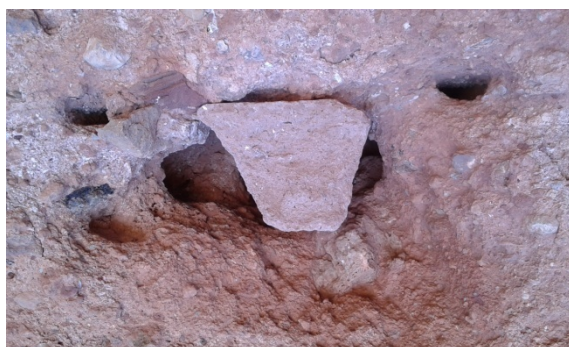
Figura 16. Trozo de muestra una vez seca contrastada con el paramento del muro noroeste (fuente: F. Castilla)

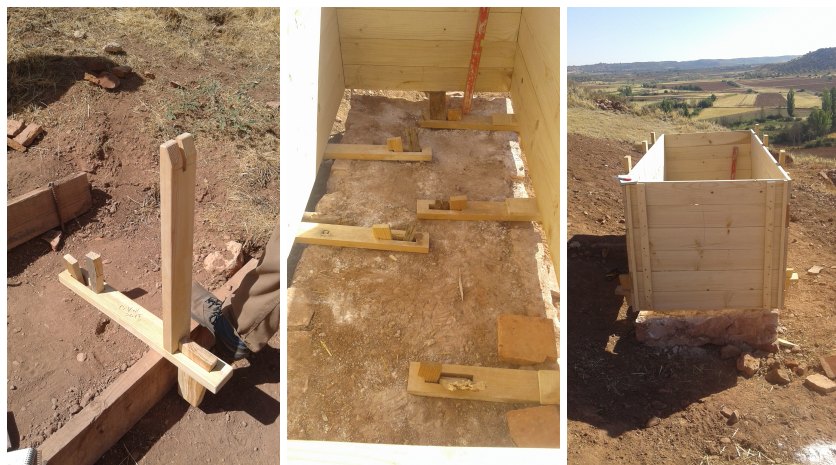
Figura 17. Distintas fases de la colocación del montaje del tapial y sus elementos: a) sujeción de aguja con clavo de madera y del costero con cuña en la aguja, b) colocación del tapial sobre las agujas, c) acodalado y atado del conjunto (fuente: F. Castilla)

Respecto a la primera cuestión, se comenzó por disponer un único clavo en el extremo del ojal de la aguja, pero pronto se comprobó que no era suficiente para evitar el vuelco de la aguja producido por el peso del tapial, por lo que debieron colocarse dos o tres en cada caso.

incómodo si se tiene en cuenta que se trata de un encofrado continuo y por tanto se debe poder transitar por su interior durante el tajo, por lo que parece más razonable el atado desde el extremo superior del costero, al centro del muro, ya sea colocando clavos expresamente para esta función, o aprovechando los utilizados para sujetar las agujas. La colocación al tresbolillo (no enfrentando las agujas de cada cara del muro) resulta un método eficaz para facilitar aun más dicha circulación, lo que confirma la lógica de dicha disposición en el muro de la torre y por tanto parece confirmar el atado a los clavos de la aguja propia de cada costero. El conjunto se completa con una frontera de cierre para el arranque del muro (figura 17).

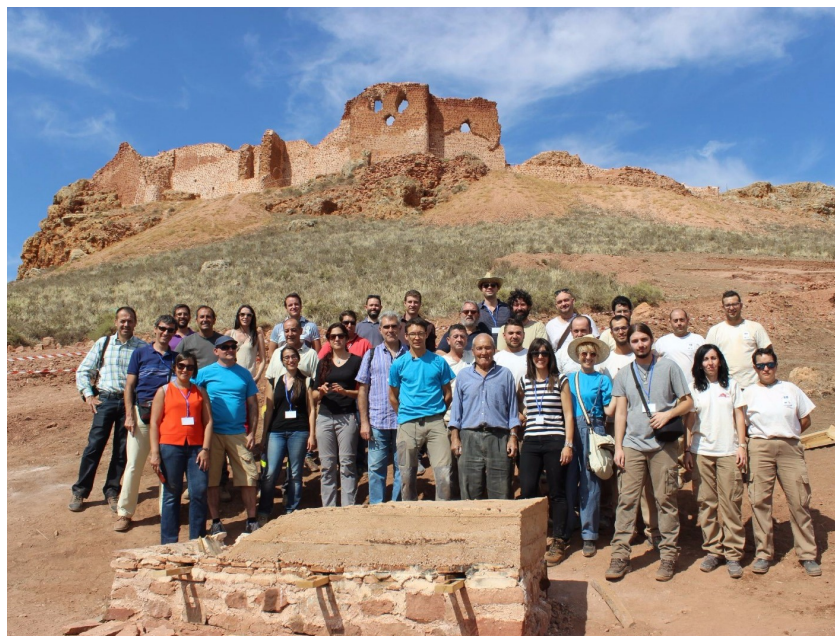
Figura 19. Imagen del resultado final y equipo participante en el taller (fuente: F. Castilla)

Durante la jornada del taller, una vez armado el tapial se procedió a la preparación del material según las dosificaciones especificadas en el apartado anterior para la muestra base y la muestra 2. Esta última, con mayor proporción de conglomerante, se usa a modo de costra en el testero y en una de las caras, con objeto de comparar la diferencia en su comportamiento tras la exposición a la intemperie a lo largo del tiempo. El relleno se realiza en tongadas de unos 15 cm de altura y la compactación del mismo mediante pisón manual (figura 18). Se realizaron en total 3 tongadas, dejando la junta del tajo inclinada (lo que evita el uso de una segunda frontera) y se remató con una capa de mortero de la muestra 2 (con tierra cribada). El tapial se desmonta inmediatamente tras finalizar el apisonado (figura 19).

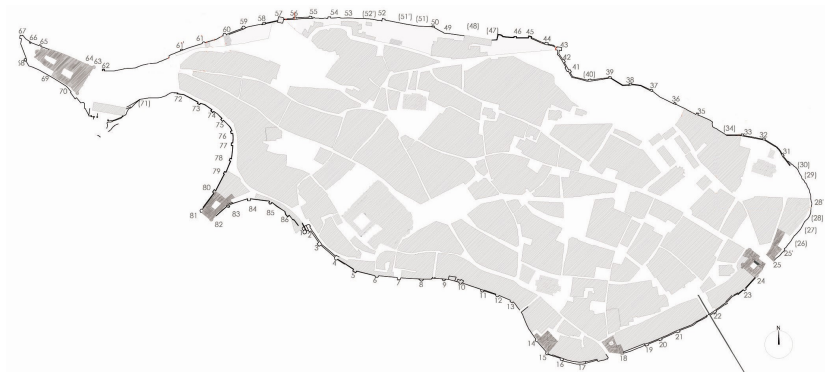
Figura 1. Planta del recinto fortificado de la ciudad de Segovia, con un perímetro amurallado de aproximadamente 3,4 km, conservado prácticamente en su totalidad (fuente: autora)

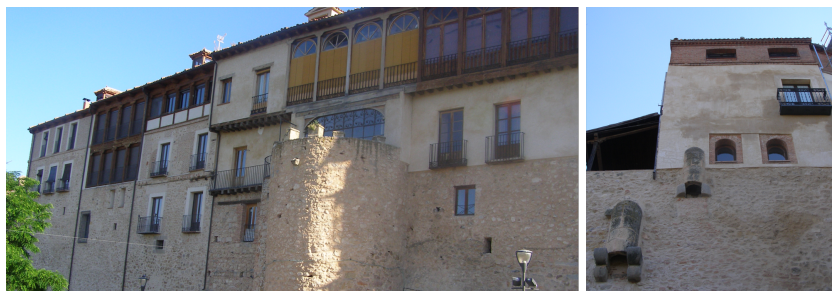
Figura 3. Edificaciones adosadas y apoyadas en la muralla de Segovia, donde se han abierto numerosas ventanas y balcones. Como es normal, este problema afecta principalmente a la cara sur de la muralla, la orientación más codiciada

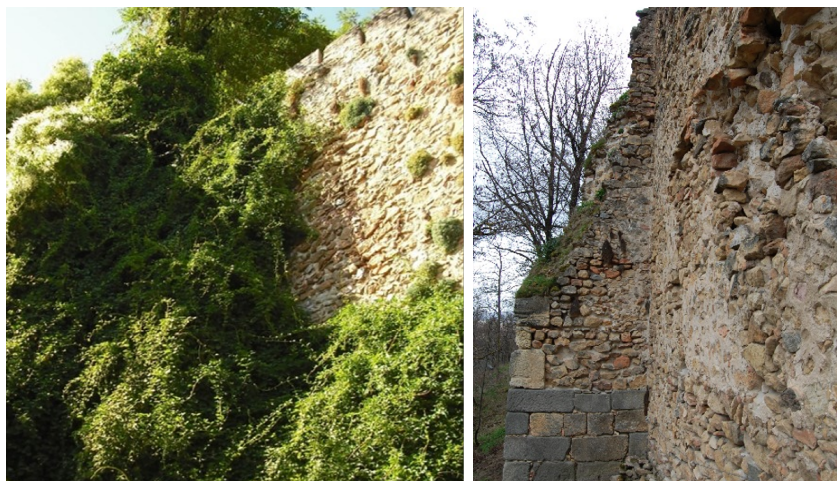
Figura 4. Estado en el que se encontraba la muralla de Segovia cuando comenzó el Plan de Recuperación de la muralla en el año 2009, con la vegetación invadiendo y ocultando los muros (izda.) y con importantes derrumbes en lienzos y torres (dcha.), lo que atestiguaba el claro abandono que había sufrido la muralla durante años

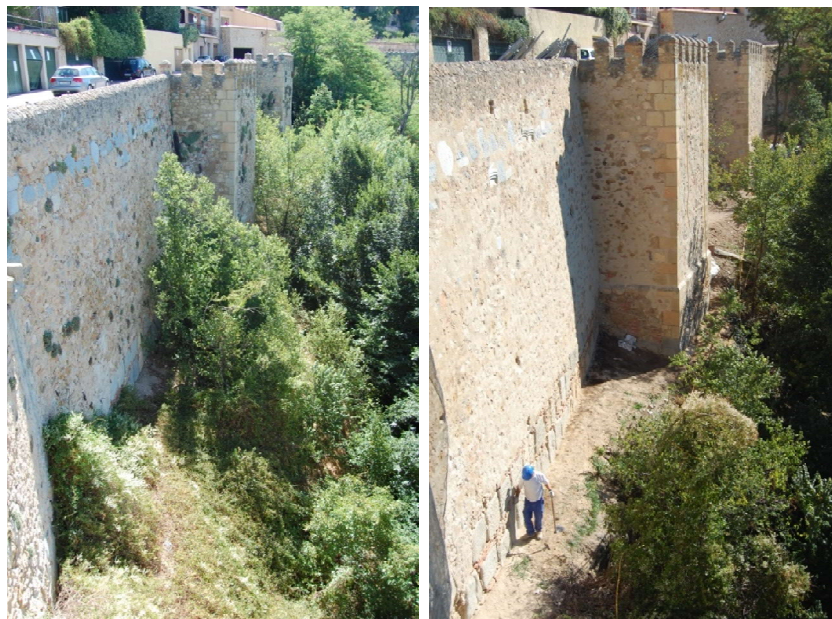
Figura 5. Muralla en la Ronda de Juan II. Estado previo, con la vegetación invadiendo tanto la roca de apoyo como los lienzos (izda.). Paso abierto en la vegetación para la circulación de material y personas dentro de la obra (dcha.)

Una vez abierta esta pequeña vía de acceso y garantizada la seguridad de los trabajadores, se desbrozó, y se amplió el paso, generando un camino que permitiera la circulación del personal (figura 5) y, allí donde fuera posible, también la circulación de maquinaria de pequeño tamaño.

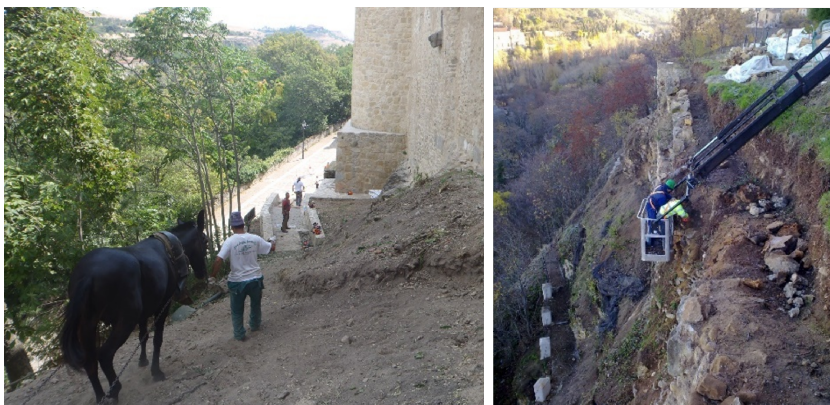
Figura 6. Utilización de animales de carga para el movimiento de materiales y residuos dentro de la obra. Esto sólo fue necesario de manera puntual para zonas concretas

Figura 7. Trabajos de consolidación de la muralla mediante grúa-cesta, realizados en las zonas donde el estado de conservación hacía peligroso el montaje de los andamios

En los casos en los que se podía acceder con un camión-grúa desde la zona superior, la carga y descarga de material y maquinaria se realizó desde arriba, teniendo mucho cuidado en no colocar el vehículo pegado a zonas inestables. Sin embargo, en otros casos esto no fue posible, teniendo que acceder desde abajo mediante la construcción de plataformas temporales de madera que salvaran desniveles o escaleras, o teniendo incluso que valerse puntualmente de animales de carga para el traslado de material y residuos (figura6).

Posteriormente se procedió a montar los andamios en aquellas zonas donde no había peligro de caída de piezas, teniendo en muchos casos que realizar tareas de desbroce de la vegetación enraizada en los muros, a medida que se montaban. En los lienzos en los que el estado de conservación hacía demasiado peligroso montar los andamios, se optó por realizar las tareas de consolidación de los lienzos desde arriba, mediante una grúa-cesta colocada en el intradós de la muralla (figura7).
